浴場付着物の分析試験結果

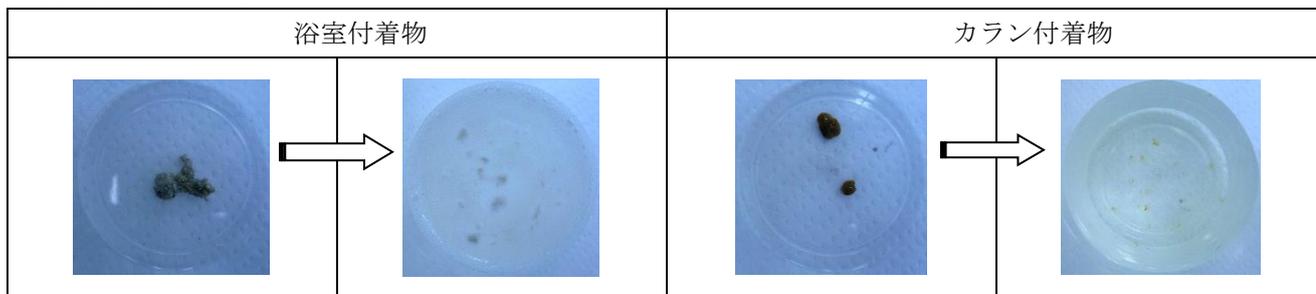
<付着物溶解試験>

・浴室付着物…サンフリーをカスタム使用。

・カラン付着物…バイオナックカスタム使用。

- ・浴室付着物は、洗浄剤に **5分間**振とう浸漬後、**発砲溶解**が認められた。
- ・カラン付着物は、洗浄剤に **5分間**振とう浸漬後、**分散溶解**が認められた。
